# Skriðuföllin við Grænuhlíð í Eyjafjarðarsveit 20. og 21. desember 2006

**Greinargerð til Ofanflóðasjóðs**

**08.02.2007**

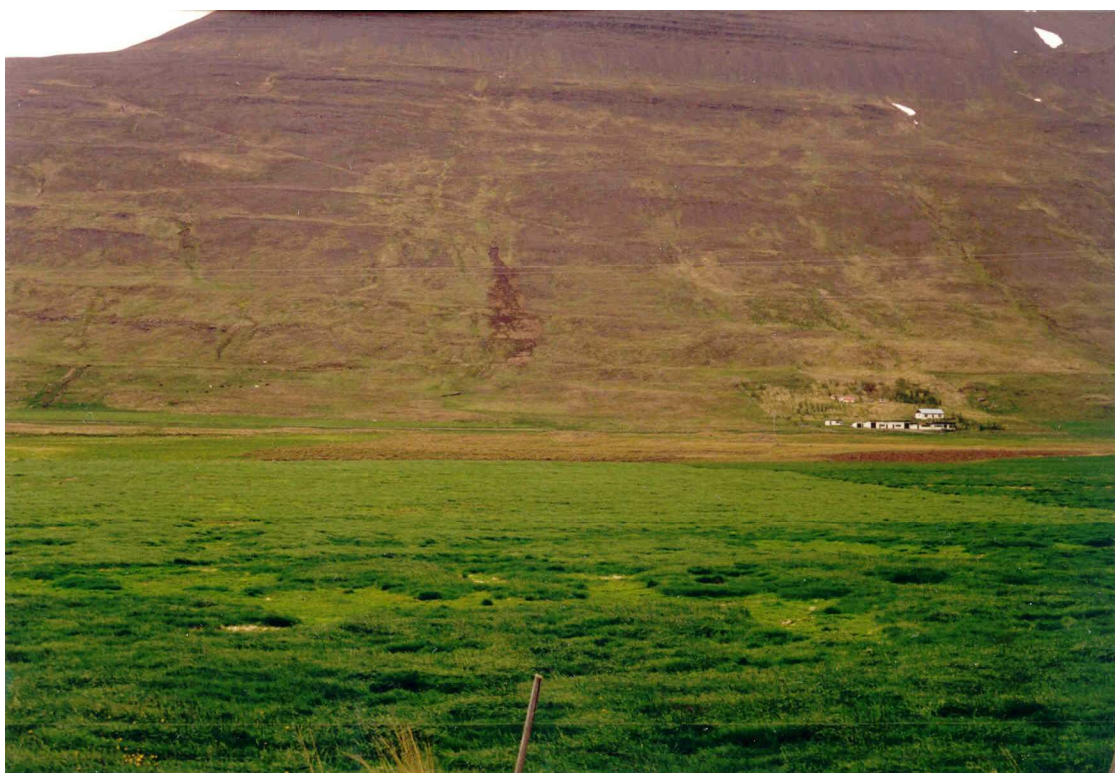
3. mynd. Ljósmynd af fjallshlíðinni á milli Æsustaði og Steinhóla. Myndin var tekin að vorlagi árið 1999 og á henni sést skriðuspýja sem þá féll við leysingar. Á myndinni koma einnig fram mýraflákar í hlíðinni en úr þeim féllu skriður núna. (Ljósmynd Halldór G. Pétursson 1999)

Í norðurhlutanum eru gömul skriðuör lítið eða nánast ekkert áberandi í fjallinu umhverfis Steinhóla (2. og 3. mynd). Þar eru þó þekktar stöku spýjur eins og t.d. ein sem féll við vorleysingar árið 1999. Umhverfis Grænuhlíð eru gömul skriðuör meira áberandi, sérstaklega þau sem mynduðust í janúar 1973 (2 mynd). Þarna eru bæði ummerki um fornar skriður sem fallið hafa úr giljum og skorningum eins og Bæjargilinu en líka sést að skriður hafa fallið úr jarðvegs- og laus jarðlagabekjunni utan á fjallinu. Sunnar eru flestar skriður bundnar við farvegi en þess sjást þó merki að á fyrri öldum hafa fallið stærri skriður, sennilega þegar jarðvegur var að sópast utan fjallahlíðunum.

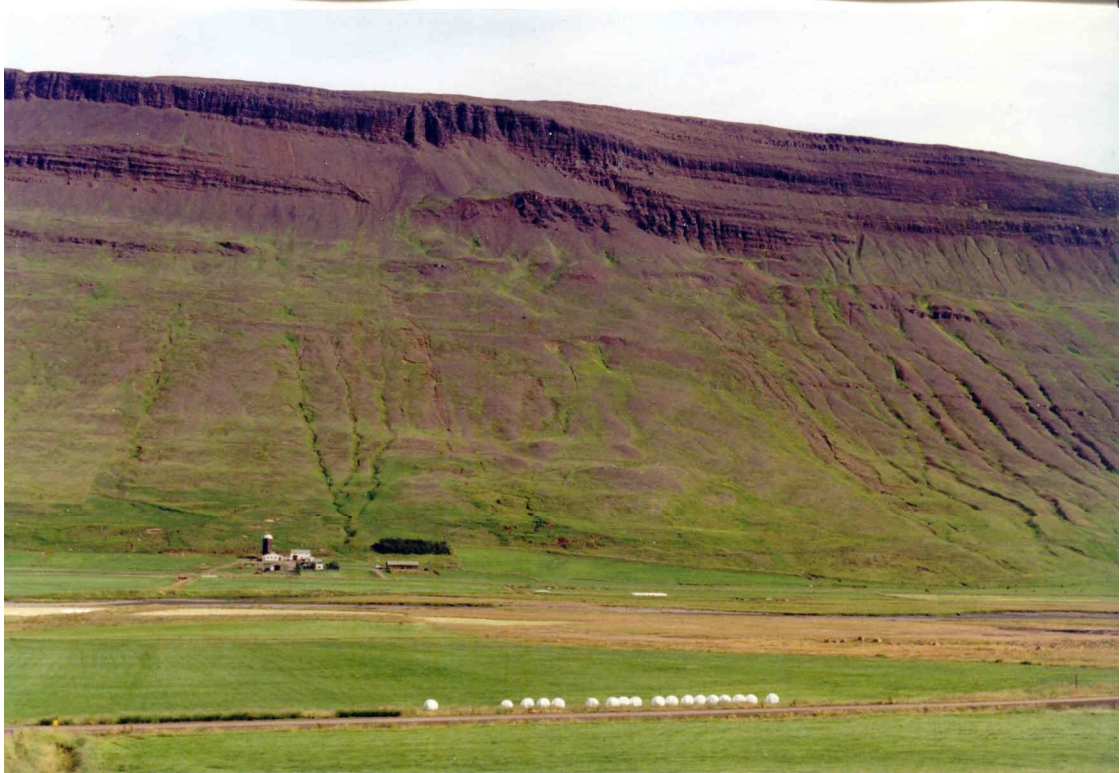
4. mynd. Ljósmynd frá árinu 1997 af fjallshlíðinni ofan við Grænuhlíð. Ofarlega í fjallinu sést berghlaupið Hrafnatindar, brotsárið eftir þá í fjallsbrúninni og urðartaumur niður hlíðina neðan við. Til hægri á myndinni sjást farvegirnir í hlíðinni ofan Arnarfell og Arnarstaði. Ofan við Grænuhlíð kemur Bæjargilið vel fram og lengst til vinstri annar farvegur en úr báðum þessum farvegum hljóp núna. (Ljósmynd Halldór G. Pétursson 1997)

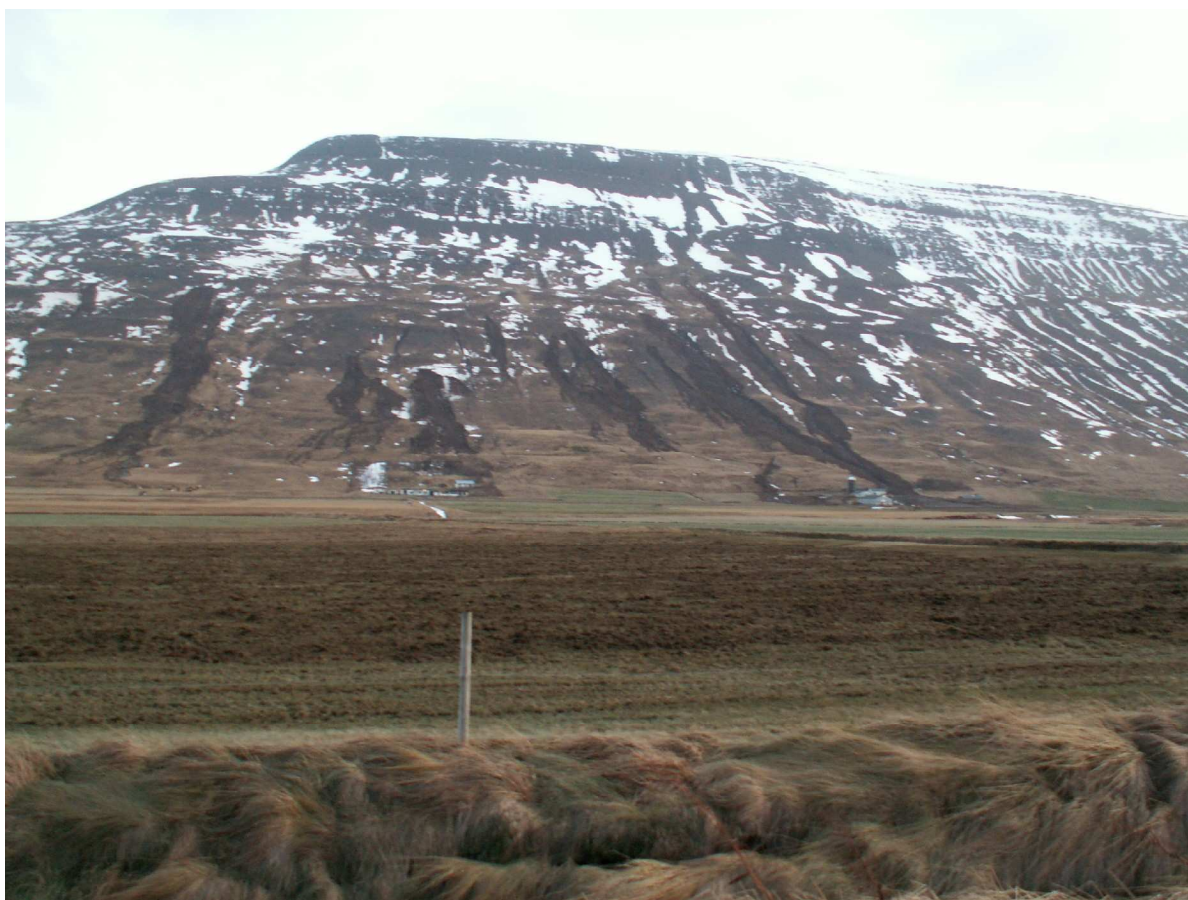
5. mynd. Skriðufallasvæðið neðan við Gerðaskál í fjallinu ofan við Steinhóla og Grænuhlíð. Myndin er tekin 23. desember. (Ljósmynd Guðmundur Kristján Óskarsson 2006)

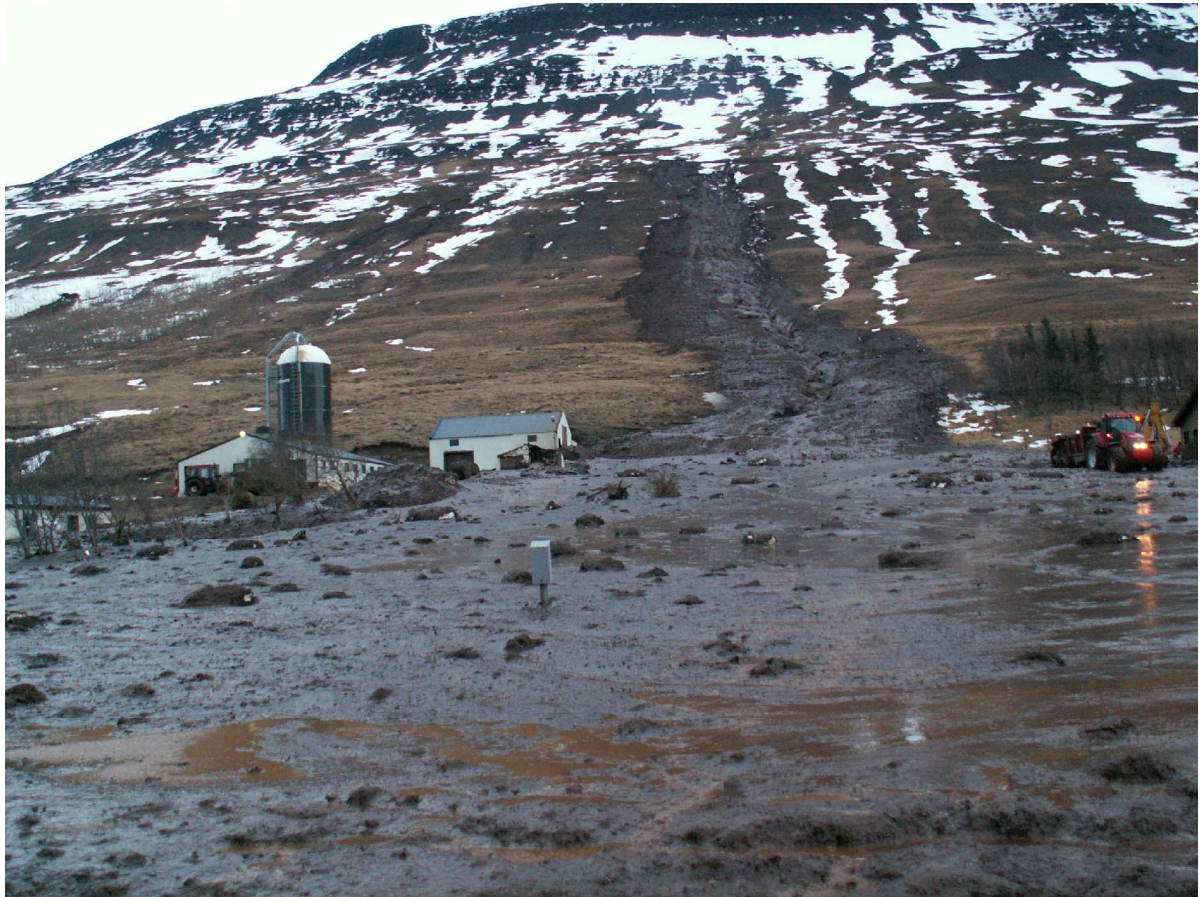
6. mynd. Skriðan sem féll úr ystu kvísl Bæjargilsins og á Grænuhlíð að morgni 20. desember. Myndin er tekin sama dag og sýnir hvernig fjallshlíðin leit út eftir fyrri skriðuföllin (Ljósmynd Guðmundur Kristján Óskarsson 2006).

Það voru nokkrar skriður sem féllu þessa dagana niður eftir Bæjargilinu við Grænuhlíð. Rétt er að hafa það hér í huga að Bæjagilið er ekki nema skorningur (þrír skorningar) í fjallinu miðað við sum íslensk bæjargil. Fyrsta skriðan úr gilinu er fallin fyrir kl. 6:30 að morgni 20. des. en þá taka ábúendur eftir því að vatn er komið inni í forstofuna við bakdyrnar á ofanverðu húsin og aur er kominn í kringum það. Næsta og stærsta skriðan fellur á milli kl. 6:30 og 7 og munaði minnstu að bændur sem þá voru á stórri dráttavél á leiðinni í fjósið yrðu fyrir henni. Þessi skriða féll beint úr Bæjargilinu (6. mynd), niður hlaðið á Grænuhlíð, og yfir þjóðveginn á 40-50 m breiðum kafla og út á túnið þar neðan við (7. mynd). Neðan við Bæjargilið féll hún beint á gamla fjósið, braut það niður að mestu og drap flesta nautgripina sem voru í því (eina kú og ellefu kálfa). Þá tók hún líka gamlan bragga sem þarna stóð og sópaði burtu trjálundi sem stóð þar sem gamla íbúðarhúsið á Grænuhlíð stóð áður en það var rífið nýlega. Þessi skriða féll líka upp að núverandi íbúðarhúsi (7. mynd), braut upp útihurðina að ofanverðu og barst inn í húsið. Þriðja skriðan, sem var reyndar ekki nema vatnsblandin aurspýja féll upp úr kl. 11, einmitt þegar menn voru byrjaðir að hreinsa aur af veginum neðan við bæinn og má vel vera að drunurnar frá vegheflinum hafi komið því skriðufalli af stað. Var nánast eins og vatnsgusa bærst niður Bæjargilið en þegar aurinn og vatnið kom niður á láglandi barst það „inn eftir“, upp að íbúðarhúsinu og yfir túnið innan við það (7. mynd). Eftir þetta var tekið til við að hreinsa aur frá og úr íbúðarhúsinu og lóga þeim kálfum sem enn þá voru tórandi í leifum gamla fjóssins. Við íbúðarhúsið var aurinn sem féll í þessum þremur skriðum um 1-1,5 m þykkur. Allar þessar skriður komu úr ystu (nyrstu) kvísl Bæjargilsins en um nóttina þann 21. des. féll skriða niður innstu (syðstu) kvíslina (8. mynd) og barst aurinn úr henni líka „inn eftir“, upp að íbúðarhúsinu og inn fyrir það. Ef ekki hefði verið búið að hreinsa aurinn úr fyrri skriðunum frá íbúðarhúsinu er viðbúið að þessi

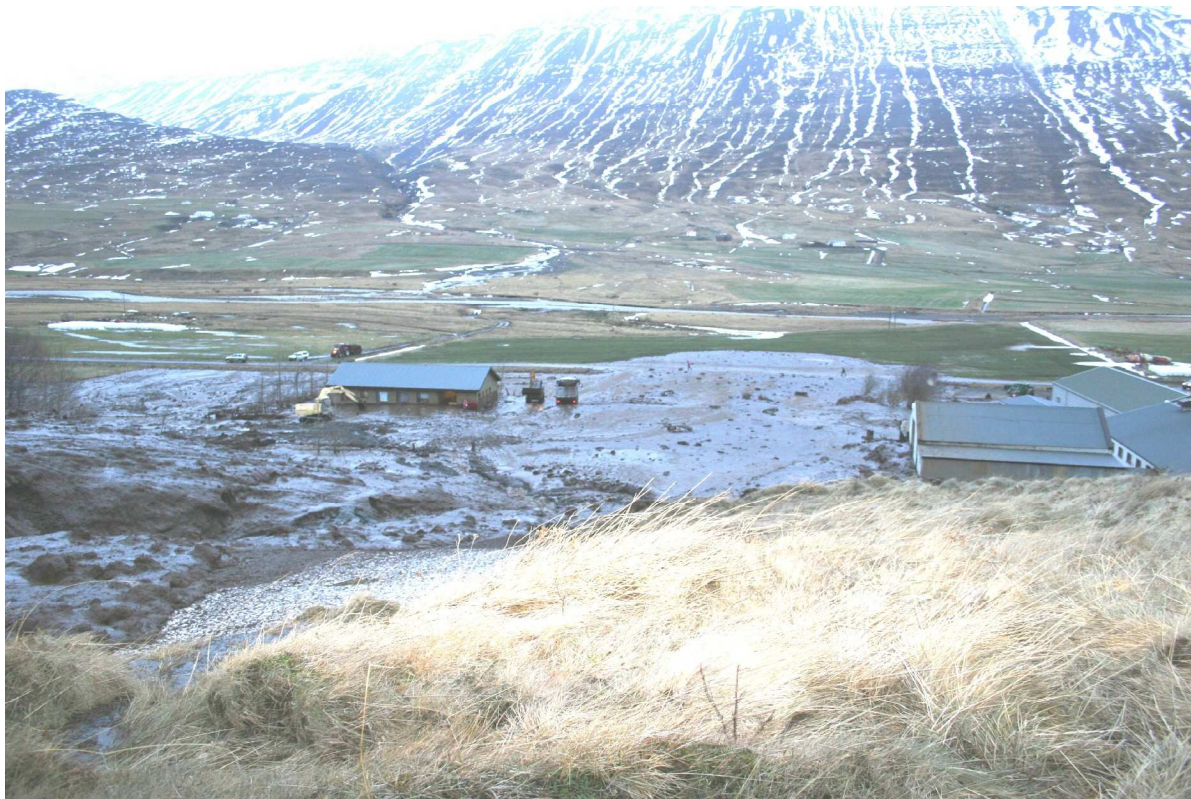
7. mynd. Séð yfir skriðuna sem féll á Grænuhlíð að morgni 20. desember. Húsin sem skriðan tók stóðu beint fyrir neðan farveginn, við hliðina á húsunum hægra megin á myndinni. Á myndinni má greina hve hátt aurinn náði upp á vegg íbúðarhússins en þegar myndin er tekin er verið að byrja að hreinsa hann frá húsinu. (Ljósmynd Valur Magnússon 2006).

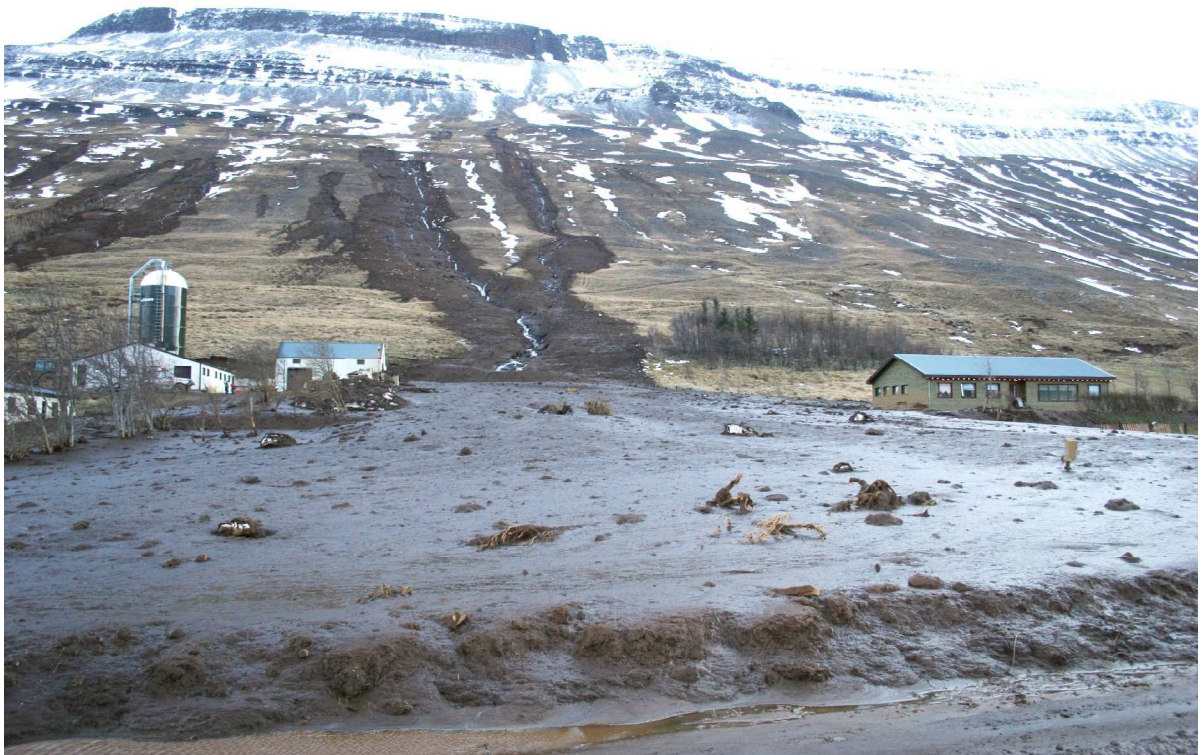
8. mynd. Grænuhlíð að morgni 21. desember eftir að seinni skriðuföll urðu. Á myndinni má greina keilulögun á aurbunkanum neðan við Bæjargilið. Þá sést einnig hve vel hefur hreinsast úr ystu kvísl Bæjargilsins (Ljósmynd Valur Magnússon 2006).

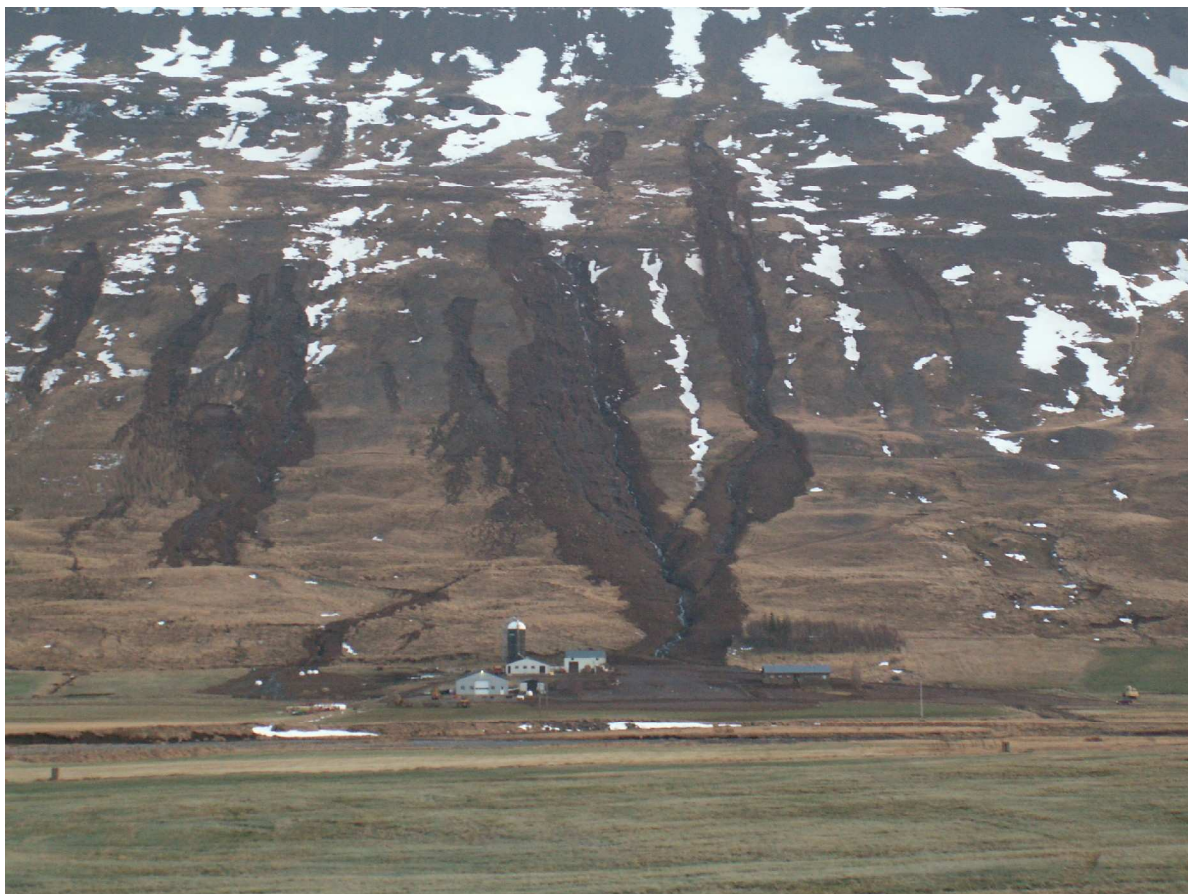
9. mynd. Fjallshlíðin ofan við Grænuhlíð eftir skriðuföllin 20.-21. desember. Bæjargilið, kvíslótti skriðufarvegurinn ofan við bæinn kemur vel fram og einnig má greina skriðukeiluna neðan við sem bærinn stendur á. Skriðurnar hlupu úr ystu og innstu kvíslinni en snjór liggur í miðkvíslinni sem ekki hljóp úr. Vinstra megin á myndinni sést farvegur í hlíðinni utan við Grænuhlíð sem skriða féll úr og barst eftir skurði sem liggur skáhalt upp hlíðina og niður á túnið utan við útihúsin. Neðst í hlíðinni hægra megin á myndinni má greina eitt af örunum eftir skriðurnar sem féllu í janúar 1973. (Ljósmynd Guðmundur Kristján Óskarsson 2006).

skriða hefði náð að berast inn um gluggana á ofanverðu húsinu. Þessa nótt barst líka aur niður utanvert við fjós og vélaskemmu skáhalt eftir skurði frá stórri skriður sem féll utar í fjallshlíðinni (9. mynd).

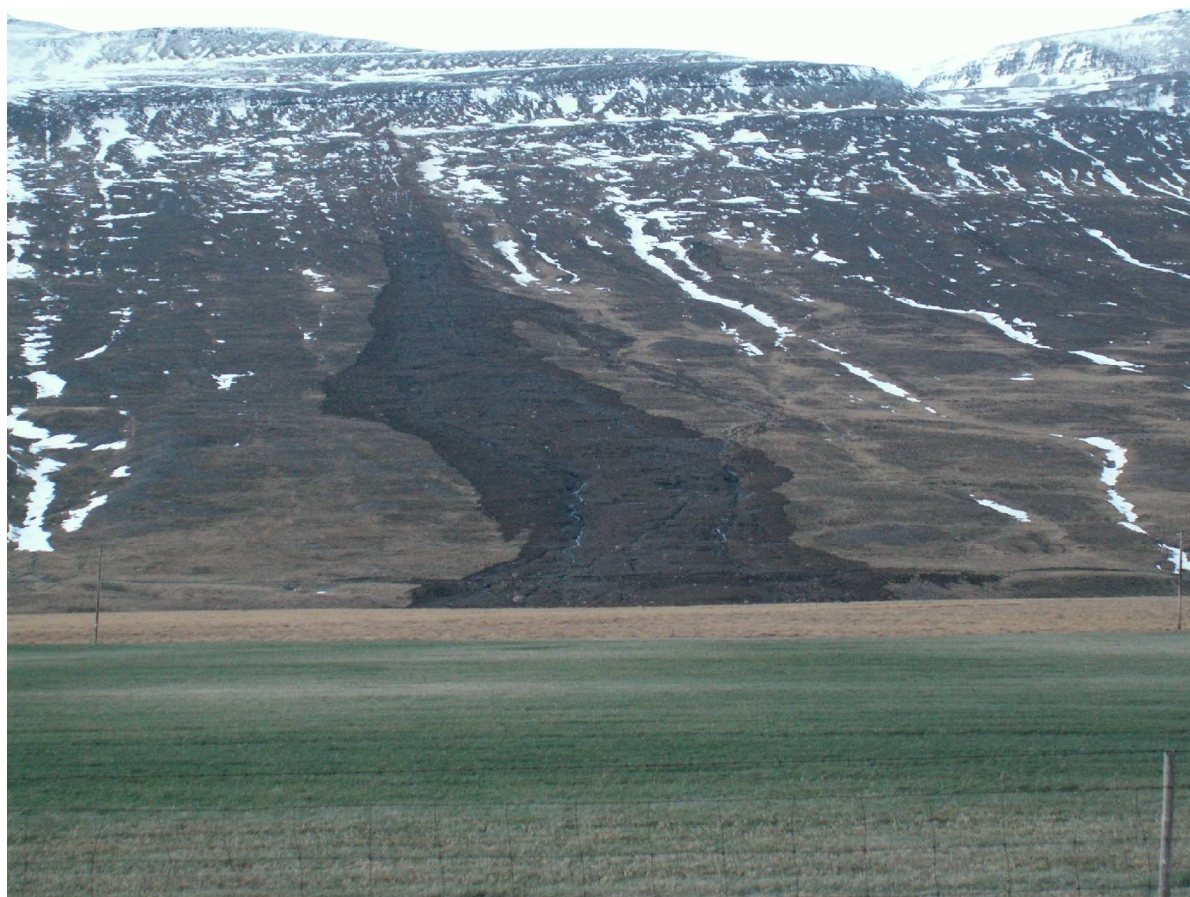
10. mynd. Skriðan við Kolgrímastaði í Eyjafjarðardal en hún er sennilega stærsta skriðan sem féll dagana 20.-21. desember. (Ljósmynd Guðmundur Kristján Óskarsson 2006).

Í vestanverðum Eyjafjarðardal féll stór skriða úr fjallshlíðinni norðan við eyðibýlið Kolgrímastaði, yfir þjóðveginn og niður í Eyjafjarðará og um 50 – 100 m upp á bakkann hinum megin. Í þessari skriðu var bæði mikill aur og stórgrýti, jafnvel björg. Sem betur fer var enginn á ferð um þjóðveginn þegar skriðan féll því þetta skriðufall var bæði öflugt og efnismikið. Auk þessa féllu nokkrar skriðuspýjur þarna í fjallshlíðinni. Utar í Eyjafjarðardal að vestanverðu féll löng og mjó spýja neðarlega úr hlíðinni milli bæjanna Nes og Hleiðargarðs en innan við Nes virtist krapaflóð hafa fallið í gili efst í fjallshlíðinni. Þá féllu einnig tvær skriður í fjallinu ofan við Hleiðargarð en þær stöðvuðust í miðri hlíð og aðeins aurblandið vatn virtist hafa náð niður á láglandið við bæinn. Þessar skriður er allar taldar hafa fallið þ. 20. á svipuðum tíma og fyrri skriðuföllin urðu við Grænuhlíð og Steinhóla.
